00	Emissione elaborato	05.12.2025
REVISIONE	MOTIVO	DATA
Oggetto RELAZIONE TECNICA OO.UU.	Orientamento

Richiesta di provvedimento autorizzativo unico D.P.R. 160/2010 e sue successive modifiche ed integrazioni.

RELAZIONE TECNICA OOUU

VIA DANTE ALIGHIERI 20,
CAMBIAGO (MI)

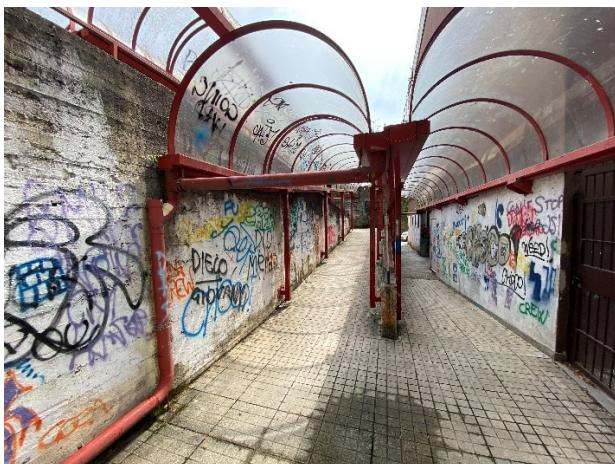
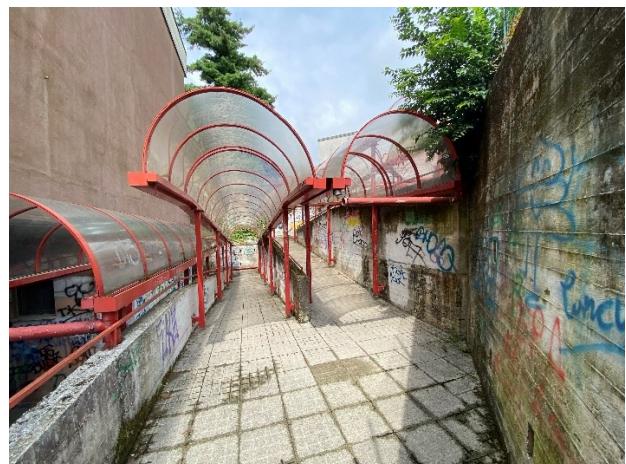
Tratto 1 – Rampe pedonali coperte

Tratto 1 – rampe pedonali coperte: Partendo dal piazzale della scuola, il primo tratto di percorso consiste in rampe pedonali coperte che presentano delle tettoie con struttura in ferro e copertura in policarbonato a volta, alla cui base sono posti i canali di raccolta delle acque meteoriche. I parapetti tra le rampe a protezione dei dislivelli sono in cemento armato con sovrastante corrimano in ferro verniciato colore rosso come i pilastri e i canali delle tettoie. La pavimentazione è in piastrelloni di cls prefabbricato.

I muri in cemento armato sono stati quasi completamente ricoperti di murales e pitturazioni oltre che attaccati da piante infestanti che porteranno ad un progressivo degrado. Le tettoie in policarbonato sono affette da fenomeni di degrado meccanico come bucature dovute ad atti vandalici, oltre che un degrado dovuto agli agenti atmosferici e alla scarsa manutenzione. I parapetti in cemento delle rampe sono affetti da fenomeni di distacco del copriferro e conseguente ossidazione delle armature esposte.

Una prima serie di interventi riguarda la sistemazione delle rampe pedonali coperte. Il progetto prevede la sostituzione completa dei cupolini in policarbonato con nuovi cupolini del medesimo materiale ma a sesto ribassato, oltre che la pitturazione completa dei pilastri e dei canali. Inoltre, verranno rimossi i corrimano in ferro posti in testa ai muri in cemento armato che fungono da parapetto delle rampe, e verranno sostituiti con nuovi parapetti in ferro posti in luce tra i pilastri esistenti, questo per avere la possibilità di installare in testa ai sopracitati muri in cemento una copertina in lamiera preverniciata per proteggere il muro stesso dagli agenti atmosferici. In questo tratto verranno anche realizzati interventi di pulizia dei muri in cemento e ripristino dei copriferri distaccati previo trattamento delle armature ossidati.

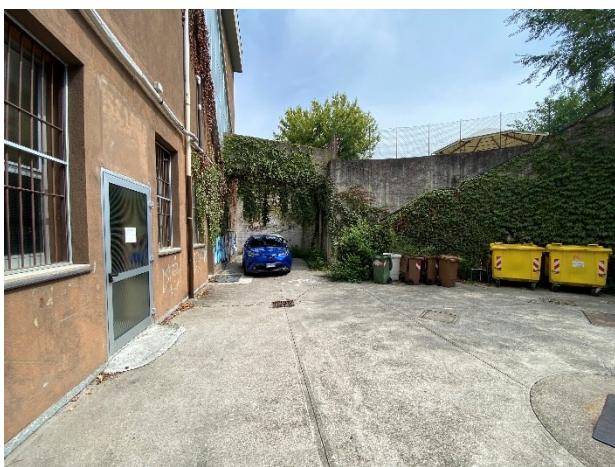
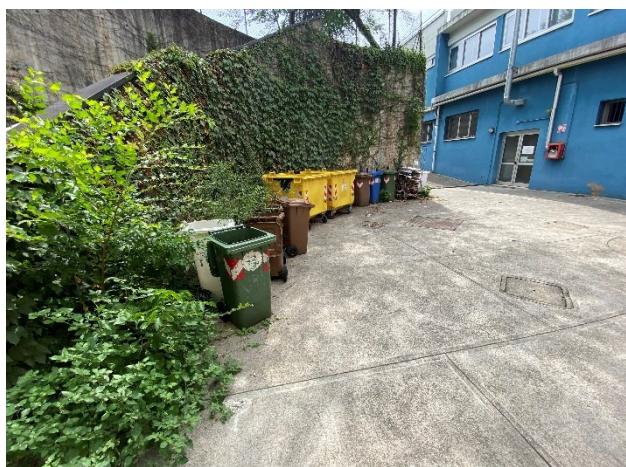
Tratto 2 – Tratto in piano con area smaltimento rifiuti

Tratto 2 – tratto in piano con area di smaltimento rifiuti: Il percorso verso via Dante continua con un tratto piano con pavimentazione in cls, definito da muri in cemento armato e dalle facciate della scuola. Questo presente tratto del percorso si trova ad una quota più bassa della strada stessa. Qui il percorso si allarga e lungo di esso è ubicata la zona di raccolta rifiuti.

Su questo tratto il progetto prevede una serie di interventi per il trattamento dei degradi come la pulizia dei muri in cemento armato. Inoltre, è prevista la realizzazione di una mascheratura dell'area rifiuti realizzata mediante pannelli in lamiera sostenuti da paletti verticali in ferro preverniciato. Verrà poi realizzato un percorso pedonale a pavimento tramite segnaletica orizzontale.

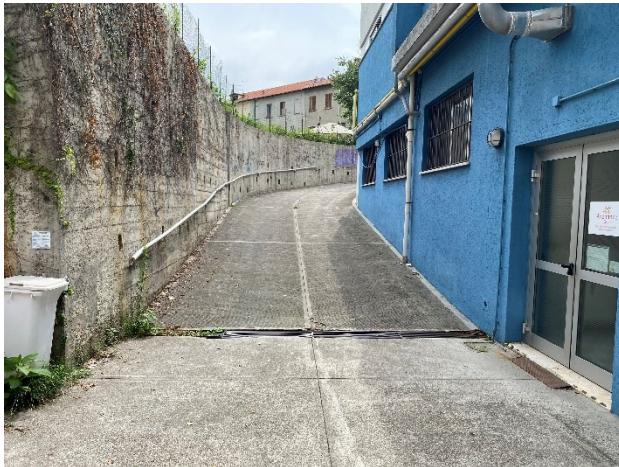
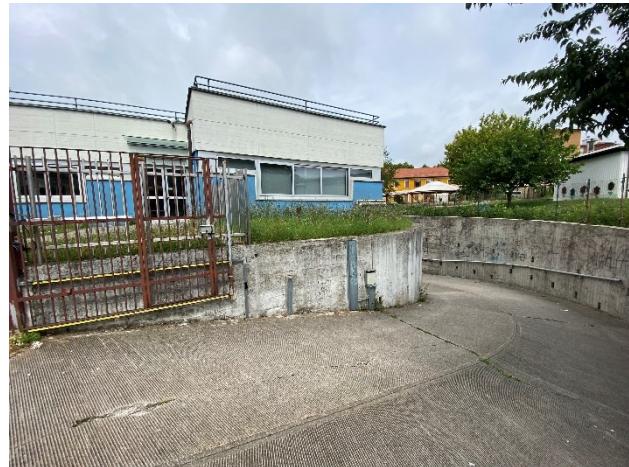
Tratto 3 – Rampa carrabile

Tratto 3 – rampa carrale: Qui il percorso oggetto di riqualificazione risale fino alla quota di via Dante attraverso una rampa carrabile in cemento con un corrimano in alluminio. Come il tratto precedente, anche la rampa è definita da un muro in cemento armato e dalle facciate della scuola. L'ultimo tratto di rampa è definito su entrambi i lati da muri in cemento armato. Il tratto 2 e il tratto 3 sono caratterizzati da una promiscuità di utilizzo, con il passaggio dei pedoni anche sulle aree di utilizzo veicolare.

Si sono rilevati altri degradi puntuali, quale l'ammaloramento del corrimano della rampa carrabile, e quello della griglia di raccolta delle acque meteorica alla base della rampa carrabile.

Come per il tratto precedente è prevista una serie di interventi per la pulizia delle murature in cemento armato, e l'individuazione della segnaletica orizzontale per il percorso pedonale. Inoltre, verrà sostituito il corrimano lungo la rampa, e ripristinata la griglia di raccolta delle acque meteoriche. Infine, verrà realizzata una recinzione in paletti e rete su un terrapieno affacciante sulla rampa.
