ELENCO INTERVENTI:

- Sostituzione cupolini ammalorati con nuovi cupolini in plexiglass;
- Pitturazione canali, travi e pilastri;
- Rimozione parapetto esistente e installazione nuovo parapetto ancorato ai pilastri;
- Copertina muri in cemento;
- Trattamento e ripristino murature in cemento armato ammalorate con i ferri esposti;
- Pulizia muri da piante e graffiti

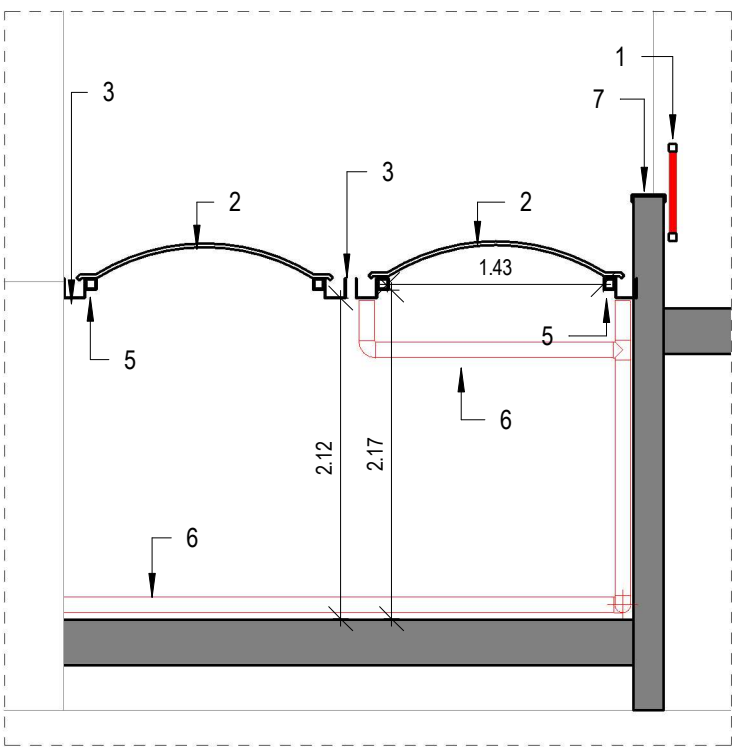
Sezione di dettaglio
Stato di Progetto
1 : 50

- Legenda:**
1. Nuovo parapetto in ferro tra muro in ca e pialtri o in luce dei pilastre, verniciato color rosso
 2. Nuovo cupolino in plexiglass
 3. Canale in lamiera preverniciata colore rosso
 4. Pilastri in ferro verniciato colore rosso
 5. Travi in ferro verniciato colore rosso
 6. Pluviale
 7. Copertina in lamiera preverniciata

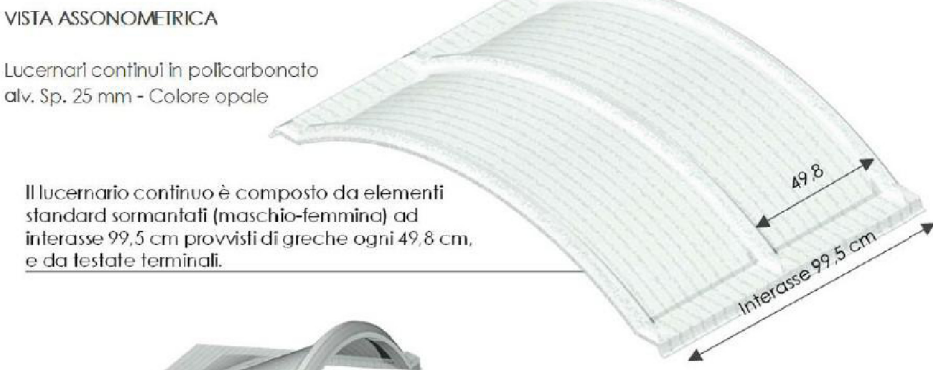
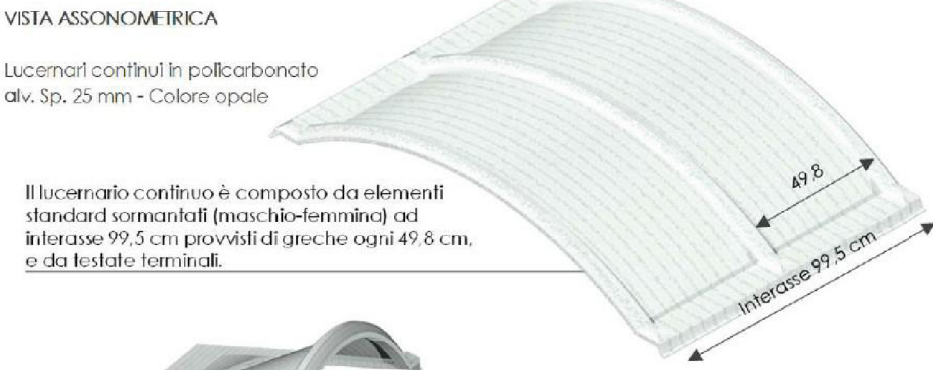
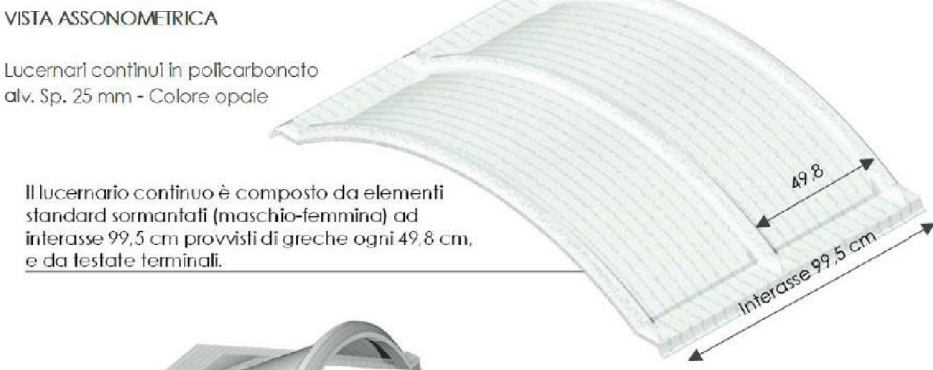
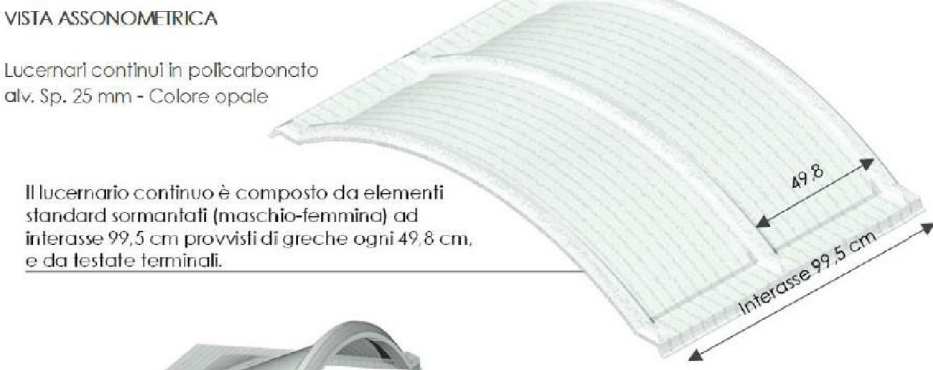
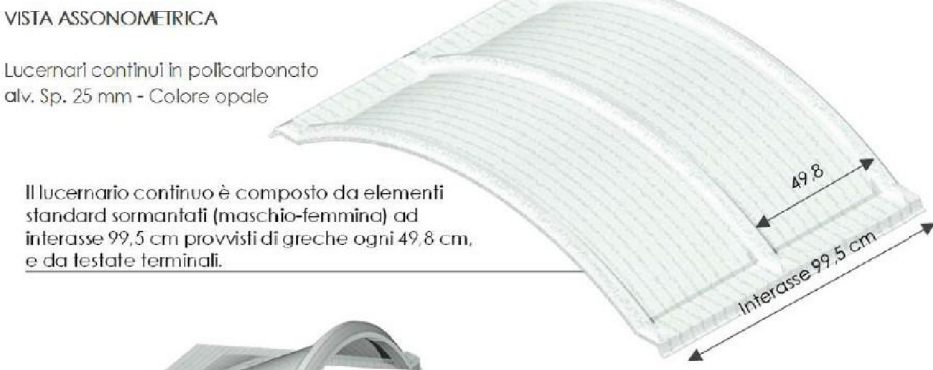
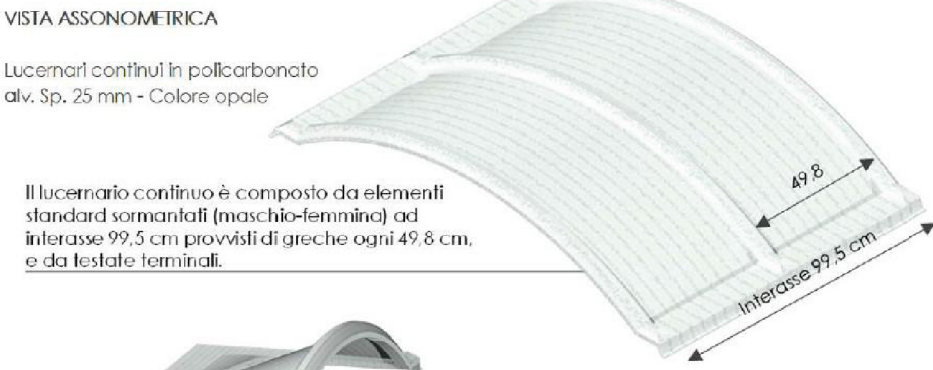
Dettagli cupolino in plexiglas

VISTA ASSONOMETRICA
Lucernari continui in policarbonato
alv. Sp. 25 mm - Colore opaco
